小学校プールサイド・ガイナ塗装比較

撮影日時：平成19年8月28日 午前11時

撮影場所：栃木県

施工時期：平成19年8月10日頃

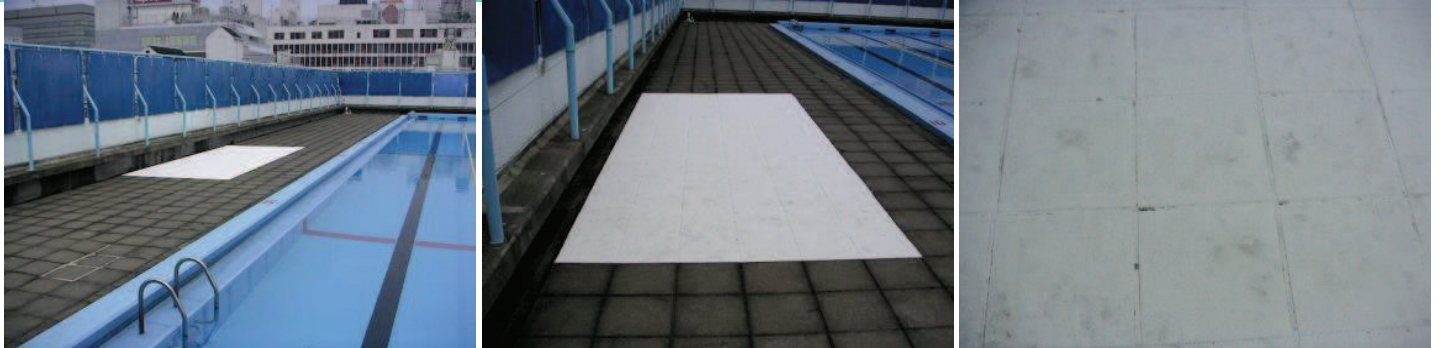
プールサイドガイナ塗装写真

ガイナを塗装した面は、アスファルト面より熱くないので、子供たちが裸足で集まってくる。塗装表面には足跡などが残っているが、割れ・膨れなどは認められない。

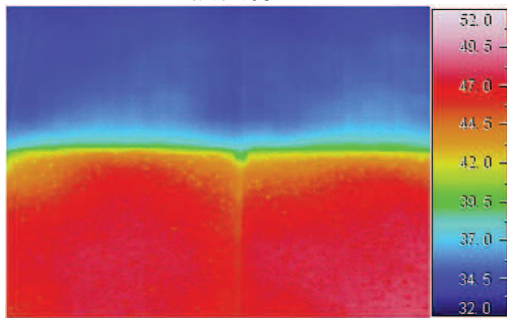
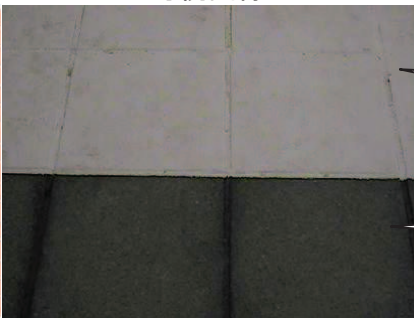
サーモグラフィー温度比較

ガイナ塗装面 : 約34℃

アスファルト面 : 約48℃

撮影当日の天候は、強い日差しのない曇天だったが、ガイナ塗装面とアスファルト面で、表面温度の差が大きいことが分かる。

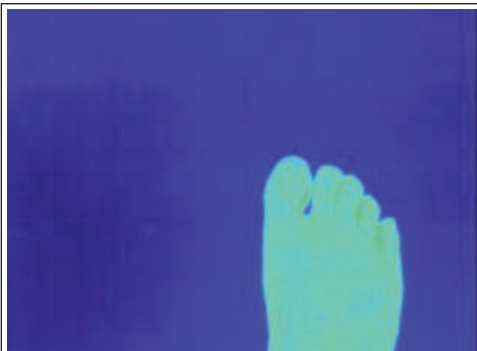
ガイナ塗装面

ガイナ塗装面とアスファルト面で足をのせて比較すると、ガイナ塗装面は足元の熱さを感じない。
