# HOT! な情報

## 効果の継続証明

猛暑が一段と厳しく我々を苦しめています。そんな暑い中ガイナ施工宅をサーモカメラで調査してきました！

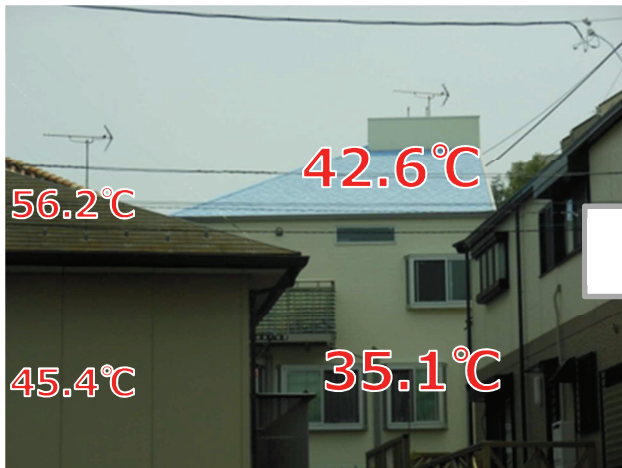
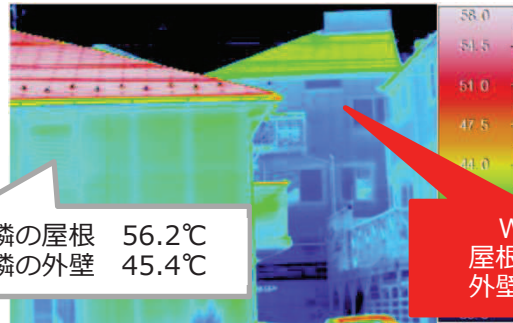
### ① 神奈川県 W 邸 【施工後 1 か月目の効果】

隣地と比較して  
屋根… 13.6°Cの差  
外壁… 10.3°Cの差

施工時期・H25.7月

こちらのお宅は先月竣工したばかりですが、すでに大きな効果が出ています。

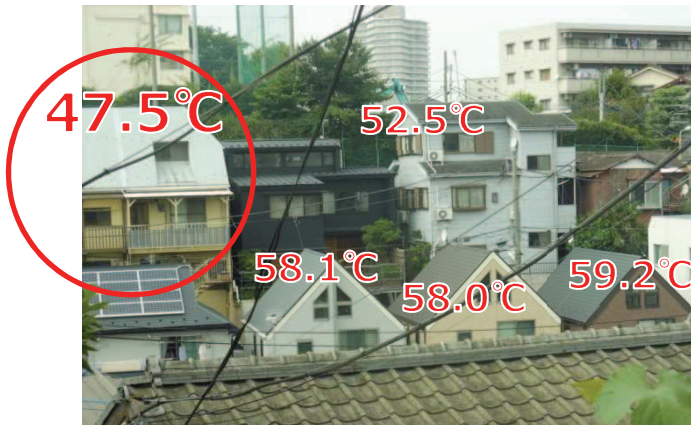
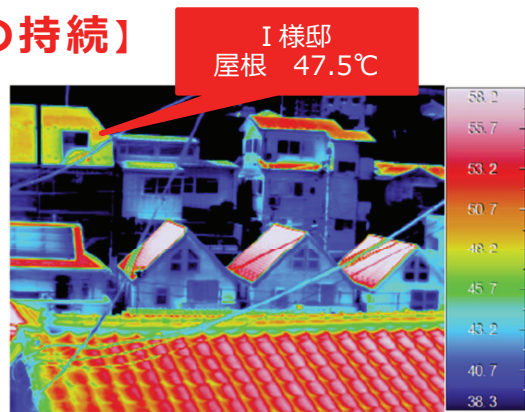
### ② 板橋 I 邸 【15 年の効果の持続】

周辺屋根と比較して  
屋根…最大 11.7°Cの差

施工時期・H10年

約 15 年前に屋根施工したお宅です。現在でも効果が継続しています。
